臺中市雅潭地政事務所

早期農地重劃圖籍改善計畫

107年3月29日

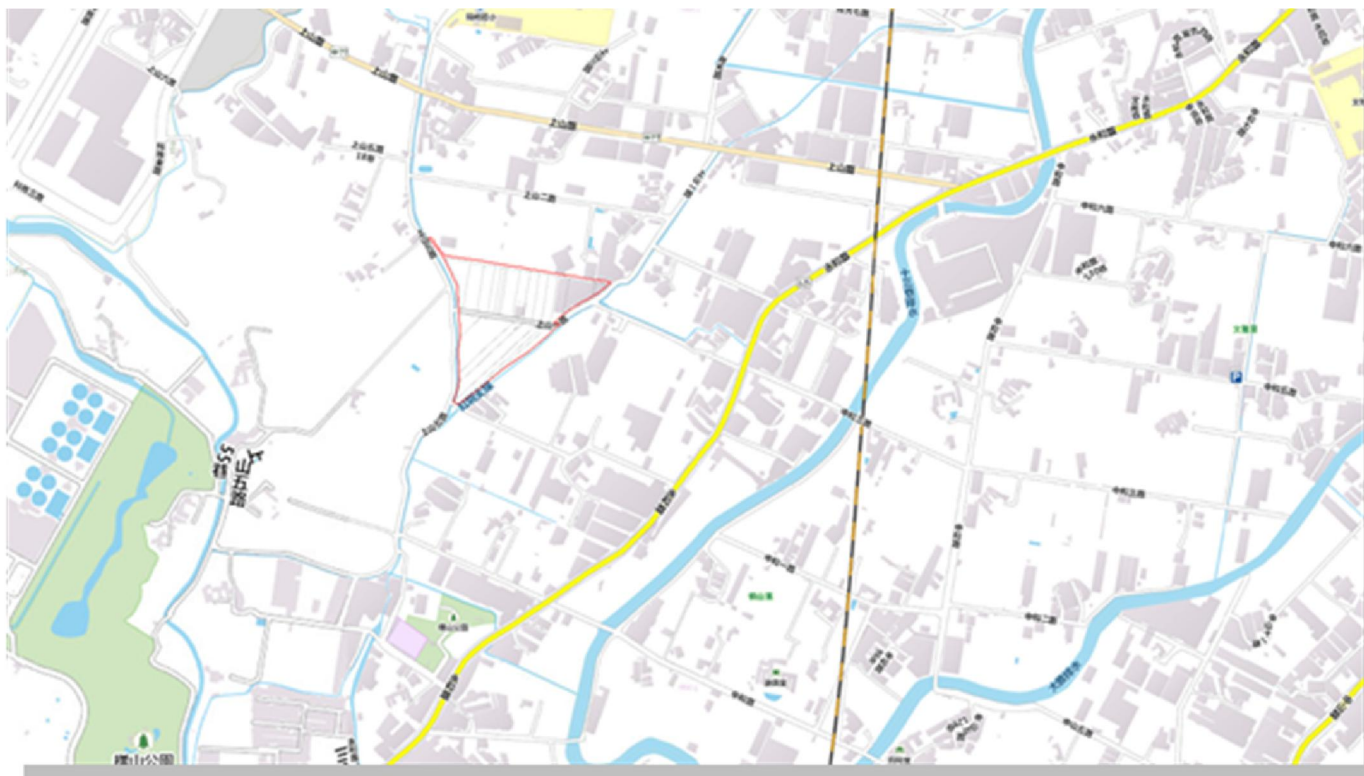
航照圖

以排水溝及道路天然界為選定範圍。

現況以稻田及鐵皮工廠為主
